Determinación densidad de plantas/ha, en la siembra de ají paprika variedad Papriking para obtener campos con 80% de recojo y con daño mecánico menor al 25% en un proceso de cosecha mecanizada con cabezales de rotación invertida en Agrícola Cerro Prieto S.A.C

Carlos Gozzer Puescas

Escuela de Post Grado, Universidad Nacional de Trujillo, Av. Juan Pablo II S/N. Trujillo, Perú.

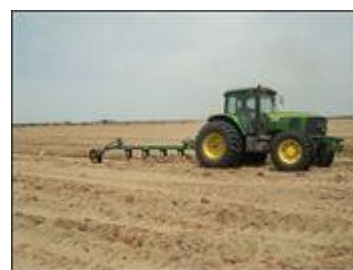
Imagen 1: Preparacion de Terreno - Arado

- Arado: El objetivo de esta labor es voltear el suelo con la finalidad de exponer las capas sub superficiales a la superficie y de esta manera disminuir problemas de plagas; ası como oxigenar el suelo. Se realizaran dos pasadas como mınimo (cruzadas) a una profundidad mınima de 35cm.

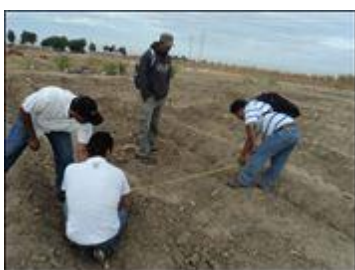
Imagen 3: Preparación de Terreno - Pendoneo

- **Pendoneo:** El objetivo de esta labor es alinear los surcos de la línea de siembra o transplante y hacer que todos los surcos mantengan la misma distancia.

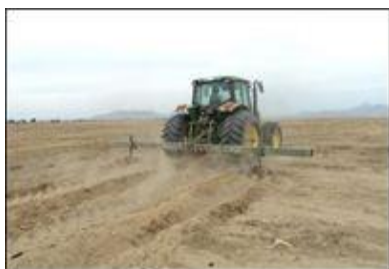
Imagen 4: Preparación de Terreno - Surcado

- **Surcado:** El objetivo de esta labor es abrir en el campo unas líneas a una profundidad de 18 cm y con una base de 10 cm en promedio que es donde finalmente se colocará la materia orgánica. Esta labor debe ser realizada siempre usando el alineamiento de los pendones.

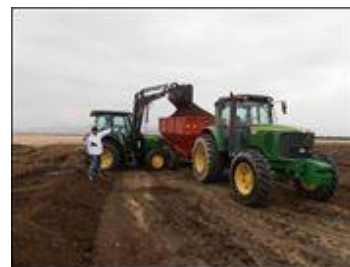
Imagen 5: Preparación de Terreno - Guano

- **Tapado y Mezcla de Guano:** El objetivo de esta labor es tapar y mezclar el guano con la arena para que así la raíz del plantín no entre en contacto directo con este.

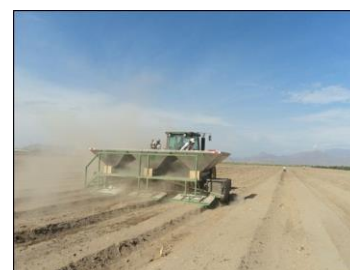
Imagen 6: Preparación de Terreno - Encamado

- **Encamado y Aplicación de Yeso:** El objetivo de esta labor es realizar unas camas uniformes las cuales servirán de base o soporte el resto de vida del cultivo.

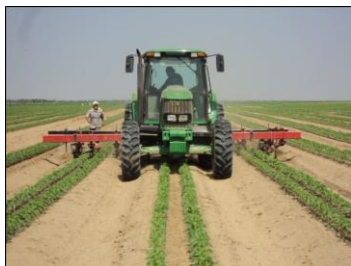
Imagen 9: Preparación de Terreno - Deshierbo

- *Cultivador (Control de Maleza)*: El objetivo de esta labor es oxigenar el suelo para un buen desarrollo radicular así como eliminar las malezas que hayan emergido durante esta etapa.

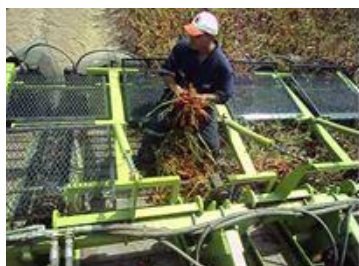
Imagen 11: Cosechadora Boese

- *Primera Etapa:* Inicialmente se probó la cosechadora, realizando las siguientes calibraciones:
 Altura de cabezal: 10 cm del suelo.
 Distancia media entre helicoidales: 5 cm
 Velocidad de trabajo: 1.5 km/hora.
 Distancia entre cabezales: 80 cm.

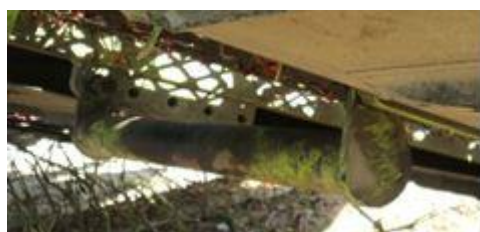
Imagen 12: Cambio en la posición de la barra echadora de planta.

- *Segunda Etapa:* Después de la primera etapa y frente a los atoramiento mostrados de PPK consideramos las siguientes modificaciones.

Se observó atoramiento en la parte superior de los helicoidales.
 La altura de la planta supera a la altura de trabajo del cabezal de cosecha.
 El trabajo del separador de planta es bueno pero quita espacio para el paso de la planta, lo cual produce atoramiento lateral ocasionado por las ramas y frutos.

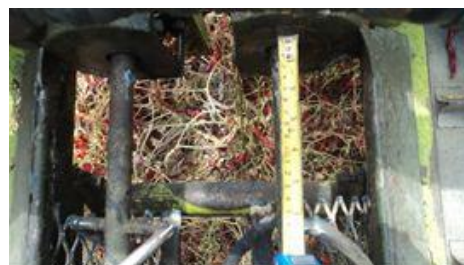
Imagen 14: Atoro en Cabezales de Cosechadora

- *Tercera Etapa:* Después de las modificaciones se observó problemas con los helicoidales y se procedió hacer los siguientes cambios
 Se recortó 15 cm del tramo superior de 4 helicoidales (2 líneas de cosecha), con la finalidad de dejar un espacio libre por donde pase la planta y evitar atoros en los extremos superiores de los cabezales de cosecha.

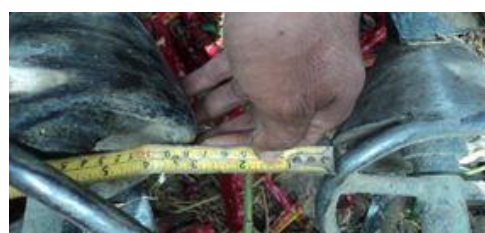
Imagen 16: Helicoidal - Extremo Inferior 7.5 cm

El cabezal de cosecha se calibró verticalmente (máximo ángulo de cosecha)
 Se alinearon los puntones de tal manera que quedaran justo en el centro de las líneas de siembra.
 Se determinó que la velocidad adecuada de la cosechadora sería de 1 km/h para realizar el ensayo.
 Se calibró el espacio entre helicoidales, separándolos al máximo:

Se observó, que en los helicoidales que fueron recortados se redujo la cantidad de ramas atoradas, con respecto a los normales. La apertura al máximo entre helicoidales facilitó el paso de las ramas, disminuyendo el atascamiento, pero dejando los frutos centrales de la planta.

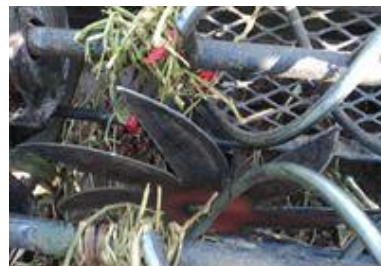
Imagen 21: Fabricación de hélice Vertical

- *Cuarta Etapa:* Considerando que continuaba el atoramiento de las ramas de PPK en la tercera etapa optamos por construcción de Hélices cortadora de ramas.

El disco de corte vertical presenta mejor eficiencia que el disco horizontal en lo que respecta a evitar el atoramiento pero aumenta el porcentaje de frutos rotos a un 30 %.

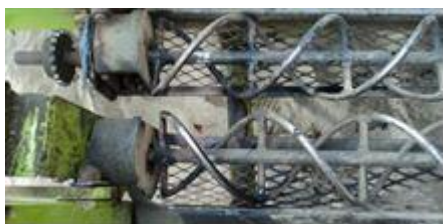
Imagen 25: Soldado de parte Recortada de helicoidales en la prueba N° 03.

- *Quinta Etapa:* Frente a que continuamos con los atoramientos por ramas hasta la 4° etapa es que tomamos la decisión de cambiar la posición de los motores hidráulicos.
