Radón en la mina Coricancha, San Mateo de Huánchor

José Manuel Osoros¹, Susana Gonzáles¹, Jorge Martínez¹, Raúl Jara¹, Vicente de Paulo Melo²

¹ Instituto Peruano de Energía Nuclear, Av. Canadá 1470, Lima 41, Perú

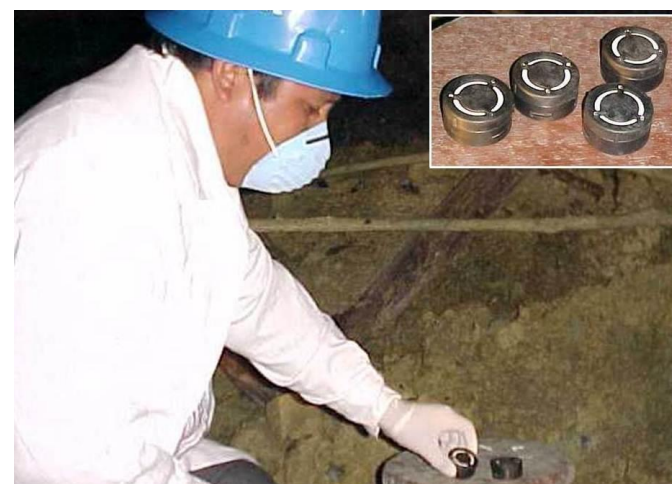
Figura 2: Instalación de dispositivos para radón

Una vez seleccionada la mina y ubicación de los dispositivos, se instaló un total de diez dispositivos facilitados por el Instituto de Radioprotección y Dosimetría de Brasil (IRD), colocándolos en un soporte a un metro de distancia de las paredes de la mina y un metro de altura (Figura 2).

Estos dispositivos fueron retirados por duplicado cada semana cubriendo un total de cinco semanas de monitorización, de modo tal que se puede estimar el tiempo óptimo de monitorización y el tiempo requerido para la saturación de los dispositivos. Los dispositivos colectados fueron colocados dentro de una envoltura de plástico de 2 micras de espesor la cual fue sellada para evitar el ingreso de radón de otras áreas, luego, esta envoltura se colocó dentro de una envoltura de aluminio plastificado procediéndose a sellarla para remitirla a los laboratorios de IPEN y luego enviarlas al IRD-Brasil por vía postal.
